KOHLEFÖRDERBAND MIT BELZONA REPARIERT

ID: 4126

Standort des Kunden: Kraftwerk, Missouri, USA
Antragsdatum: 2007

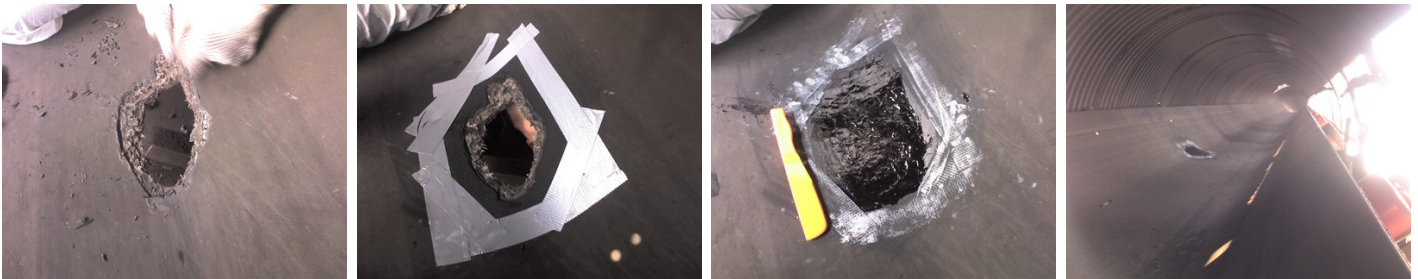
Im Förderband war ein großes Brandloch entstanden, was dazu führte, dass das Band ohne eine Reparatur nicht mehr einsatzfähig war.

- * 1. Vorbereitung des Lochs im Förderband . ,
- * 2. Nach der Vorbereitung . ,
- * 3. Nahaufnahme der abgeschlossenen Anwendung. ,
- * 4. Abgeschlossene Anwendung. ,

Das Förderband wurde gemäß dem Belzona Know-how System Infoblatt SHM-1 repariert.
