# KOHLEFÖRDERBAND MIT BELZONA REPARIERT

ID: 4126

Standort des Kunden: Kraftwerk, Missouri, USA

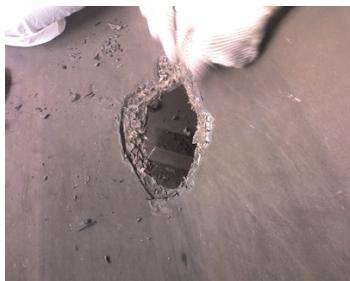
Im Förderband war ein großes Brandloch entstanden, was dazu führte, dass das Band ohne eine Reparatur nicht mehr einsatzfähig war.

- \* 1. Vorbereitung des Lochs im Förderband.,
- \* 2. Nach der Vorbereitung.,
- \* 3. Nahaufnahme der abgeschlossenen Anwendung.,
- \* 4. Abgeschlossene Anwendung.,

Das Förderband wurde gemäß dem Belzona Know-how System Infoblatt SHM-1 repariert.
