# BELZONA REPARA GERADOR DE NAVIO APÓS FALHA DE REPARO COM SOLDA

Localização do cliente: *Empresa de Cruzeiro, Port Everglades, Flórida*

Inscrição: *Motores e carcaças*

Data de aplicação: *Novembro, 2005*

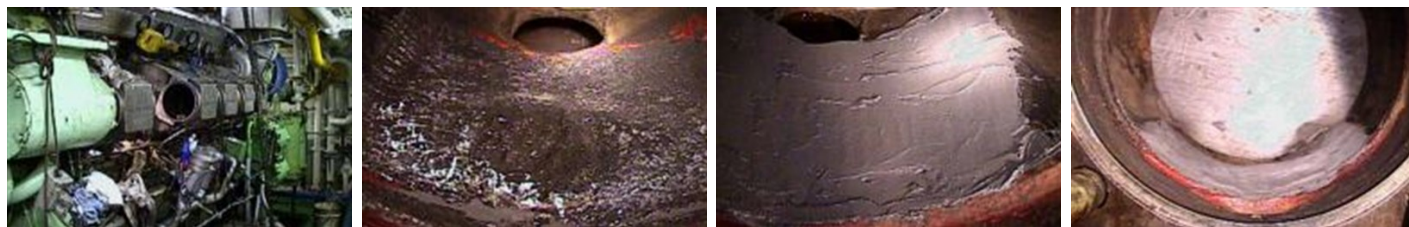
*Carcaça de gerador danificada permitiu líquido refrigerante dentro do reservatório principal, ameaçando os rolamentos do motor principal do navio.*

- \* Gerador com cilindro removido ,
- \* Superfície ao redor da solda com falha foi tornada áspera ,
- \* Remendo com Belzona 1111/9341 aplicado sobre o reparo com solda e estendido nas áreas ao redor ,
- \* Reparo final suavizado e esperando lâmpada infravermelha para acelerar a cura ,

Reservatório de óleo de gerador principal que é dividido com o motor principal do navio. Reparo inicial de solda falhou.

A aplicação foi realizada de acordo com o Folheto do Sistema Know-How Belzona ENC-1. Atenção especial foi dada em remover toda a contaminação do substrato utilizando lavagem com solvente e calor.
