# BELZONA REPARA ROTOR DE BOMBA DANIFICADO POR EROSÃO

ID: 4756

Localização do cliente: Estação de Tratamento de Águas Residuais, Portugal, Lisboa

Inscrição: Bombas centrífugas

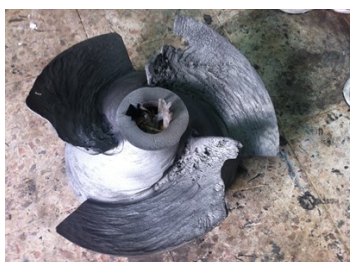
Desgaste por erosão provocado pelas lamas que circulam dentro da bomba.

- \* Rotor após a jateamento ,
- \* Reconstrução das pontas das palhetas com suporte metálico ,
- \* Reforço e preenchimento do rotor com Belzona 1311 ,
- \* Resultado final após aplicação de Belzona 1321 ,
