BELZONA REPARA A LATERAL DO PNEU DE UMA PÁ CARREGADEIRA

ID: 4832

Localização do cliente: Pedreira, Croácia
Data de aplicação: Abril, 2013

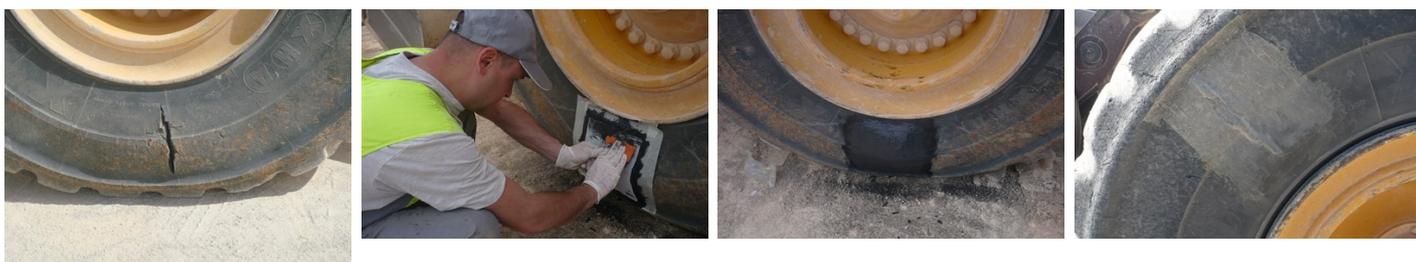
Havia uma grande rachadura em um pneu, mas ele não estava vazando e o reforço de aço ainda estava em bom estado. O cliente precisava manter a pá carregadeira em operação.

- * Pneu danificado na roda da pá carregadeira ,
- * Aplicação em andamento ,
- * Aplicação concluída ,
- * Local sendo visitado após 3 meses, o pneu ainda estava em perfeita condição ,

As duas alternativas eram repor o pneu ou desmontá-lo e transportá-lo para a borracharia mais próxima. O reparo Belzona foi conduzido durante o fim de semana e o cliente não perdeu qualquer tempo de produção. O reparo Belzona preveniu deterioração adicional do pneu e ainda exibia bom desempenho quando inspecionado três meses mais tarde.
