# MOTOR DE UM CATERPILLAR 631 REPARADO COM BELZONA

ID: 4841

Localização do cliente: Empresa de calcário , Missouri, EUA

Data de aplicação: Junho, 2007

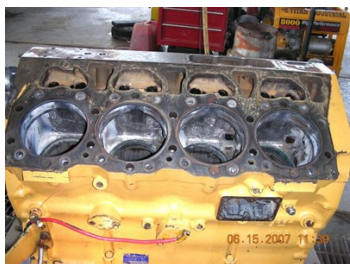
- \* Bloco do motor do Caterpillar 631 ,
- \* Reparo fracassado com Marca X ,
- \* Superfície preparada em um dos cilindros mostrando vazamentos ,
- \* Reparo concluído em 1 cilindro ,

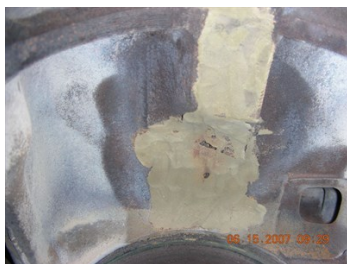
Um reparo anterior com epóxi da marca "X" falhou. O proprietário o levou para a sua própria oficina e fez o trabalho.

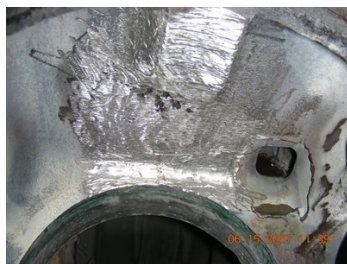
Traços de líquido arrefecedor de motor apareceram nas amostras de teste de óleo de lubrificação indicando erosão na parede do bloco de cilindro.
