REPARACIÓN DE UN MOTOR CON BELZONA

ID: 4852

Ubicación del cliente: Productor de piedra caliza, Troy, Missouri, EE.UU.

Solicitud: Motores y Carcasas

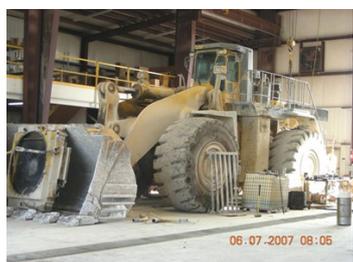
- * Cargador Komatsu 900 ,
- * Daños y picos ,
- * Preparación de la superficie terminada ,
- * Reparación concluida de una de las once áreas dañadas ,

Cargador Komatsu 900
