MOTOR CATERPILLAR 631 REPARADO CON BELZONA

ID: 4853

Industria: Minería y canteras

Ubicación del cliente: Compañía de piedra caliza, Troy,
Missouri, EE.UU.

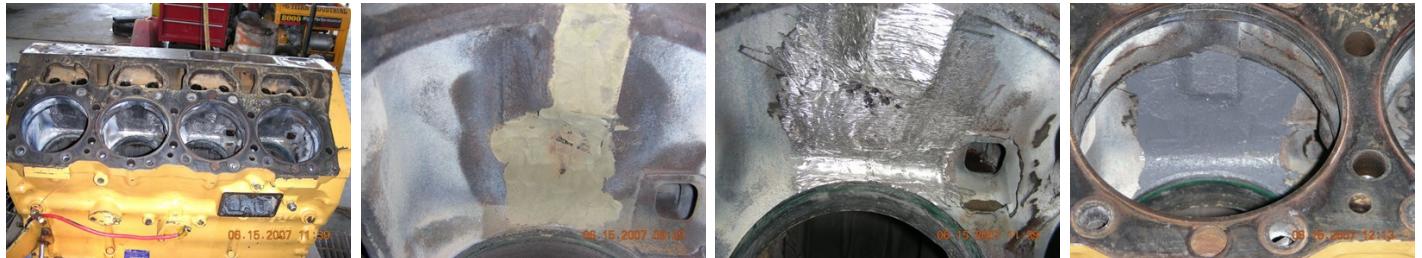
Descripciones de fotografías

Una reparación anterior con una resina epóxica de 'Marca X' falló. El propietario se lo llevó a su propio taller y realizó la reparación.

- * Bloque de motor de Caterpillar 631 ,
- * Fallo de la reparaci&on con "Marca X" ,
- * La superficie preparada en uno de los cilindros que mostraban fugas ,
- * Reparaci&on en un cilindro ,

Rastros del refrigerante del motor aparecieron en las muestras de prueba del aceite lubricante, lo que indicaba posibles problemas de erosión en la pared del bloque del cilindro.

Aplicación se llevó a cabo de acuerdo al folleto de Sistema Belzona Know-How ENC-6.

Esta es una reparación de Caterpillar aprobada para bloques de motor cavitados y se ha realizado con éxito muchas veces en estos motores y en los motores Komatsu. El distribuidor Cat se negó a hacer la reparación Belzona, afirmando que la reparación fallada con una "marca X" demostró que otra tal no podía hacer la reparación y quería vender un nuevo bloque de motor.
