# REPARO DE EMERGÊNCIA DE PNEU EM PEDREIRA COM BELZONA

ID: 4879

Localização do cliente: Pedreira, Croácia

Data de aplicação: Maio, 2012

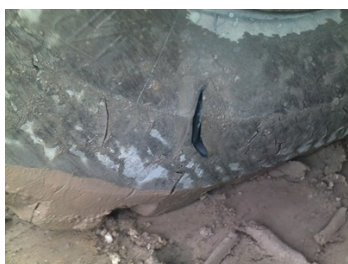
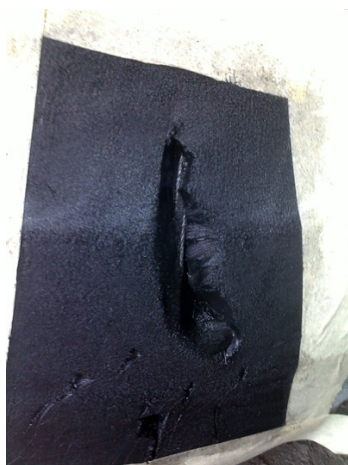
O pneu da carregadeira foi danificado por pedras pontiagudas. O ar vazava quando a rachadura ficava na posição inferior sob carga total. O cliente precisava de reparo de emergência para que a carregadeira pudesse continuar em operação até que novos pneus pudessem ser comprados e instalados.

- \* Dano no pneu 2 ,
- \* &Aacute;rea danificada preparada e condicionada com Belzona 2911 ,
- \* Aplicando Belzona 9341 (Reinforcement Tape) na rachadura ,
- \* Pneu reparado pronto para opera&ccedil;&atilde;o ,

A alternativa seria contratar um subempreiteiro enquanto a carregadeira esperava que um pneu novo fosse obtido e instalado. O reparo Belzona interrompeu a saída de ar e tornou possível a operação da carregadeira até que um novo pneu chegasse. O custo total foi equivalente a apenas duas horas do aluguel de uma carregadeira.
