BELZONA EVITA LA FUGA EN EL TRUNNION DE ENTRADA EN UN MOLINO DE BOLAS

ID: 4944

Ubicación del cliente: Planta minera de cobre

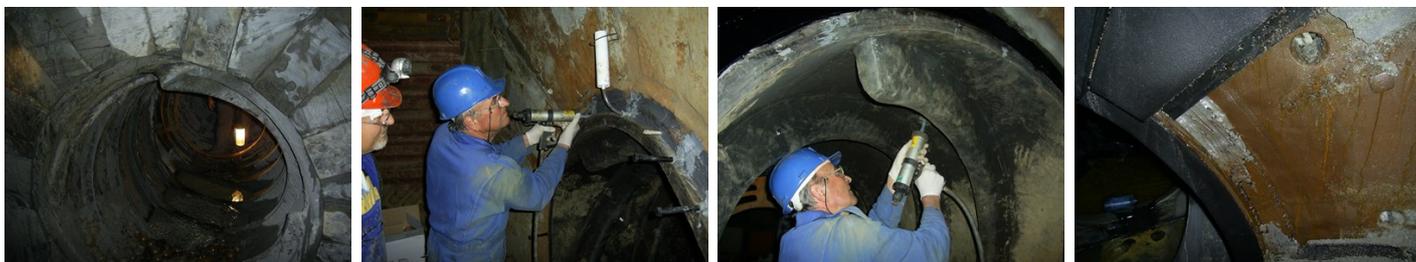
El desgaste de la carcasa debido a la entrada de las partículas de mineral y agua en el espacio anular entre el trunnion (transportador de tornillo de goma) y el alojamiento (casquete del molino). Eso provocó una corrosión y abrasión severas.

- * Vista interior del molino de bolas ,
- * Puertos de inyección fueron colocados en la parte frontal usando Belzona 1221 y luego Belzona 1321 se inyectó; para completar el sellado del espacio anular ,
- * La inyección de Belzona 1311 como calza irregular a lo largo del Trunnion ,
- * Materiales Belzona utilizados todavía están en perfectas condiciones al cabo de 9 meses y más de 5.500 horas de trabajo del equipo. ,

Aplicación se llevó a cabo de acuerdo los folletos de Sistema Belzona Know-How GSS-9 y SOS-9. Belzona 1321 se utilizó para sellar el espacio anular en la entrada del lado de molino y para evitar el ingreso de las partículas molidas entre el Trunnion y su alojamiento. Además aprox. 2 kg de Belzona 1311 se inyectaron en cada uno de los lugares determinados a lo largo del Trunnion para crear calzas irregulares y para apoyar e impedir su movimiento y las vibraciones.

La reparación convencional anterior mediante soldadura no tuvo éxito. La solución Belzona expandió la vida útil del equipo y se comprobó un ahorro en tiempo y dinero. Una inspección regular después de 9 meses (más de 5.500 horas de trabajo del equipo) reveló el perfecto estado de la reparación. Adicionalmente dos molinos más fueron sellados. Desde mediados del 2008 todas las reparaciones similares han sido realizadas por personal local capacitado.
