# Belzona Repara Bucha de Eixo Articulado

ID: 4959

Localização do cliente: Indústria de Mineração, EUA  
Data de aplicação: Outubro, 2009

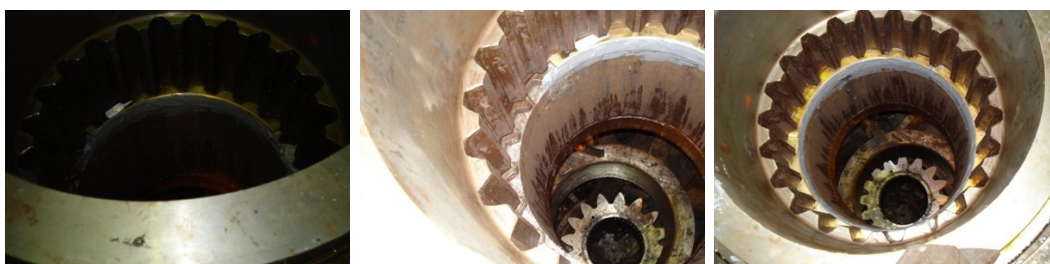
Bucha de eixo articulado são segmentadas e encaixam de forma mais solta. Belzona foi utilizado como calçamento para buchas originais do fabricante para um encaixe mais apertado.

- \* Bucha danificada ,
- \* Aplicação em andamento ,
- \* Aplicação concluída ,

Bucha danificada de eixo articulado em uma escavadeira

Buchas eram repostas frequentemente devido à encaixes frouxos. Reparo com Belzona 1111 melhorou o encaixe do equipamento original do fabricante, melhorando dessa forma a vida útil do equipamento.

A aplicação foi conduzida de acordo com o Folheto do Sistema Belzona Know-How GSS-7. Superfície foi limpa e desengordurada de óleos e preparada com o uso de ferramentas manuais.
