# BELZONA REPARA EL EJE DE UNA APISONADORA

ID: 4985

Industria: Minería y canteras  
Solicitud: Transmisión de potencia mecánica  
Sustrato: Acero carbono  
Productos: \* Belzona 1111 (Super Metal) ,

Ubicación del cliente: Mina, SE, Brasil  
Fecha de aplicación: Junio 2006

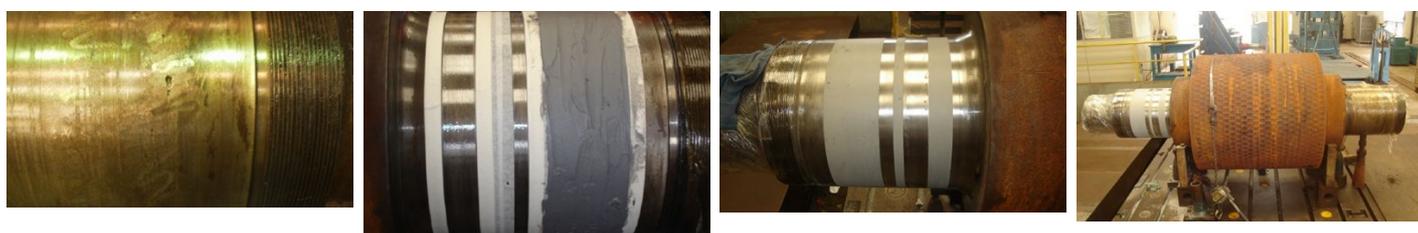
El eje de una apisonadora presentó desgaste con pérdida de espesor en la superficie del asiento del cojinete, causada probablemente por fricción. Era necesario reparar esta zona con un producto que tenía una fuerza mecánica excelente para que la pieza pudiera regresar normalmente a la operación. Condiciones de operación: temperatura < 93°C (inmersión); 200°C (seco).

- \* Eje desgastado antes de la reparación ,
- \* Aplicación de Belzona 1111 ,
- \* Eje después de la reparación y mecanizado ,
- \* Vista general de los equipos después de la reparación y mecanizado ,

Aplicación se llevó a cabo de acuerdo al folleto de Sistema Belzona Know-How MPT-1. La superficie fue preparada mediante mecanizado para lograr obtener un perfil áspero y lograr un buen anclaje. Luego, la superficie fue limpiada con un desengrasante. Belzona 1111 se aplicó en la zona preparada, el exceso del material fue quitado por mecanizado, obteniendo así las dimensiones requeridas. Dimensiones del equipo: peso: aproximadamente 8,5 toneladas. Diámetro: 440 mm. El ancho recuperado: 200 mm.
