ВОССТАНОВЛЕНИЕ ГЕОМЕТРИИ ВТУЛОК САЛЬНИКА НАСОСА ДЗ200

ID: 5121

Местоположение *Химическое производство,*

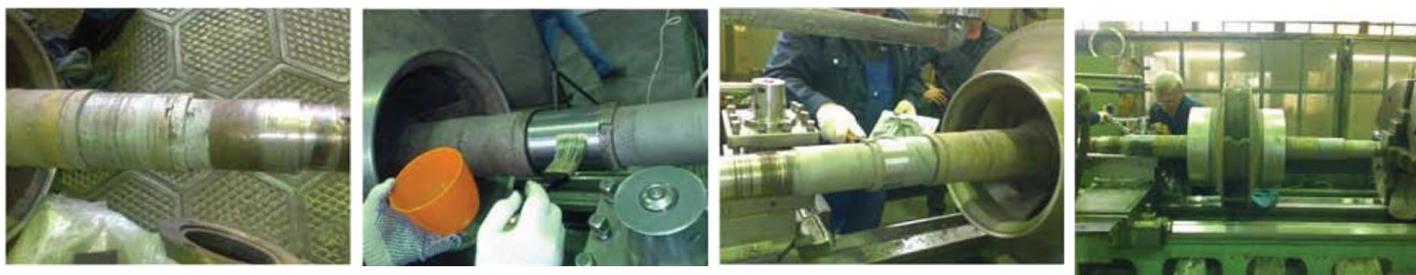
Втулки данного ротора были изношены до недопустимого предела дальнейшей эксплуатации агрегата

* 1.□Крупный план износа 2.□Обезжиривание ремонтируемого участка после проточки на станке
3.□Нанесение ремонтного состава 4.□Проточка композита в размер ,

В процессе эксплуатации происходит истирание сальниковой набивки из-за чего механикам необходимо удалять образовавшиеся течи путём большого затягивания узла, что приводит к постепенному износу втулки и последующей их замене

Ремонт был проведен в соответствии с системной листовкой Нои-Хау (Belzona Know-How System Leaflet) MPT-4
