Ремонт вала эксцентрикового, дробилки СМД-118

Заявление: MPT-Mechanical Power
Transmission

Субстрат: Сталь 40Х

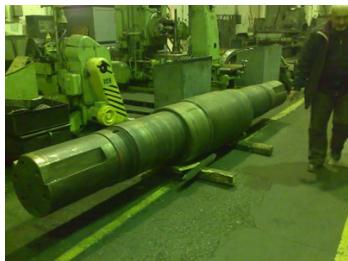
* 1. Общий вид эксцентрикового вала дробилки 2. Приближенный вид участка, нуждающегося в ремонте 3. Нанесение ремонтного состава после подготовки поверхности 3. Вал финально проточен в номинальный размер. Завершенный ремонт. ,

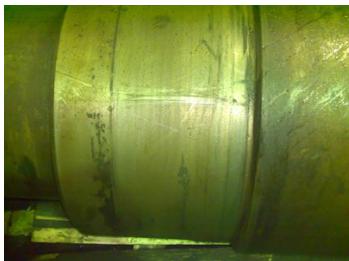
Ввиду поломки шатунного подшипника вал проворнуло, из-за чего диаметр посадочного места подшипника был просажен
