Ремонт сопрягаемых поверхностей шкива и вала компрессора холодильной установки

Восстановление вала компрессора RC-12

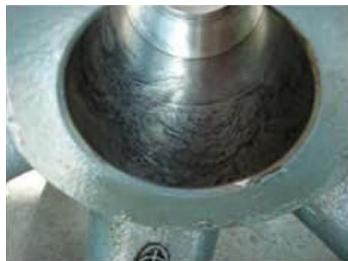
Во время осмотра компрессора были обнаружены следы ржавчины на валу (глубиной до 0,6
мм) и на внутренней поверхности шкива (до 0,15 мм)

- * 1. Поврежденный вал ,
- * 2. Следы повреждения на внутренней поверхности вала ,
- * 3. Отремонтированный компрессор ,

Ремонт выполнен в соответствии с Belzona Системной Листовой FBC-13

Материал Belzona 1321 зарекомендовал себя с положительной стороны. По истечении 7 месяцев с момента ремонта агрегата, он функционирует без каких-либо нареканий. Ремонт был выполнен без разбора компрессора холодильной установки, что значительно уменьшило трудозатраты и время простоя оборудования, и более того, значительно снизило стоимость ремонта и исключило необходимость агрегатной замены изношенного вала
