Ремонт рулевого устройства теплохода

ID: 5141

Дата подачи Октябрь 2009
документов:

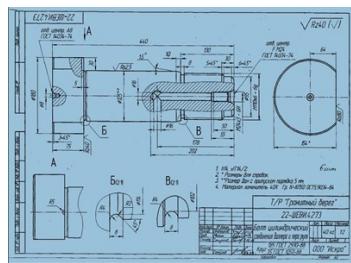
На фланцевом соединении пера руля был утерян соединительный болт и обнаружено раскрытие фланцев

- * 1. Чертеж ремонтируемого узла ,
- * 2. Общий вид кормы теплохода после балластировки ,
- * 3. Приближенный вид, в процессе ремонта ,
- * 4. Завершенный ремонт ,
