# Ремонт рулевого устройства буксира

ID: 5142

Местоположение ОАО Северная верфь  
клиента:

Дата подачи июня 2009  
документов:

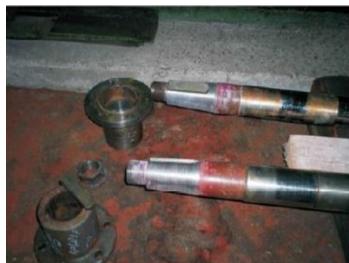
Износ посадочного места под соединительный фланец промежуточной посадки гребного винта на валопроводе

- \* 1. Валопроводы до ремонта ,
- \* 2. Нанесение Belzona 9411 на промежуточный фланец ,
- \* 3. Восстановленная с Belzona 1321 конусная посадка под промежуточный фланец ,
- \* 4. Гребные валы в сборе ,
