# Ремонт посадочного места под подшипник вала дутьевого вентилятора

ID: 5145

Местоположение *ОГК-6, Череповецкая ГРЭС*

Дата подачи *Август 2010*

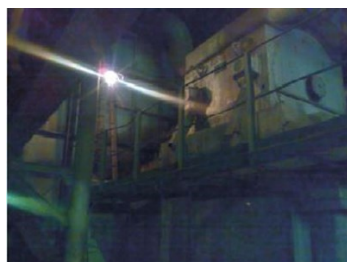
- \* 1. и 2. Общий вид агрегата в сборе ,
- \* 3. Нанесенный материал Belzona 1111 ,
- \* 4. Завершенный ремонт ,

Износ посадочного места под подшипник вала дутьевого вентилятора ВДН-28,6
