# Ремонт посадочного места под подшипник вала дутьевого вентилятора

ID: 5145

Местоположение ОГК-6, Череповецкая ГРЭС  
клиента:

Дата подачи Август 2010  
документов:

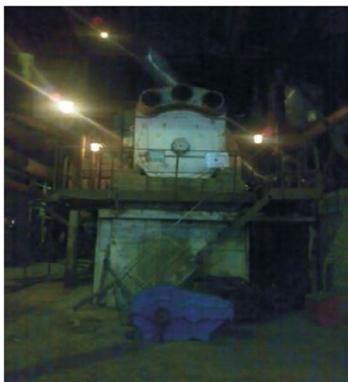
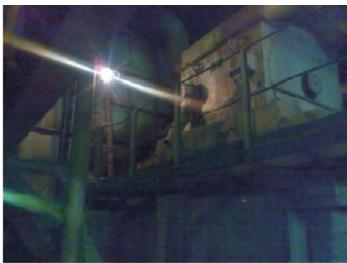
Сильный износ

- \* 1. и 2. Общий вид агрегата в сборе ,
- \* 3. Нанесенный материал Belzona 1111 ,
- \* 4. Завершенный ремонт ,

Износ посадочного места под подшипник вала дутьевого вентилятора ВДН-28, 6

Ремонт выполнен в соответствии с Системной Листовкой МРТ-1
