Ремонт опор распределительного устройства

ID: 5146

Местоположение ГРЭС, Вологодская область

Субстрат: Железобетон

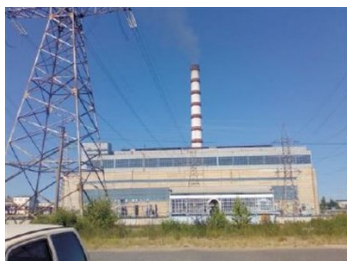
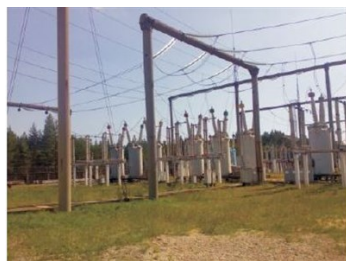
- * 1. и 2. Общий вид станции ,
- * 3. Опора подготовлена для нанесения Belzona 4111: трещина разделана, обеспылена, нанесен грунт Belzona 4911 ,
- * 4. Нанесен материал Belzona 4111 - ремонт полностью завершен ,

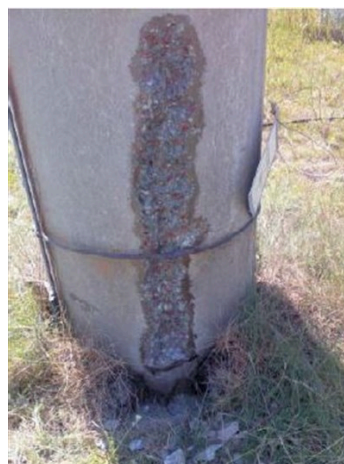
Разрушение бетона (сколы, продольные и поперечные трещины) опор РУ с течением времени.

Бригада из 2-х человек произвела работы по месту. Для разделки трещин использовался пневмо инструмент и компрессор. После этого был нанесен грунт и Belzona 4111, который в 6 раз прочнее основы
