Промышленн Pulp & Paper  
ость:

Заявление: MPT-Mechanical Power  
Transmission

Местоположение ЦБК, Норткала  
клиента:

Продукты: \* Belzona 1311 ,  
\* Belzona 9411 ,

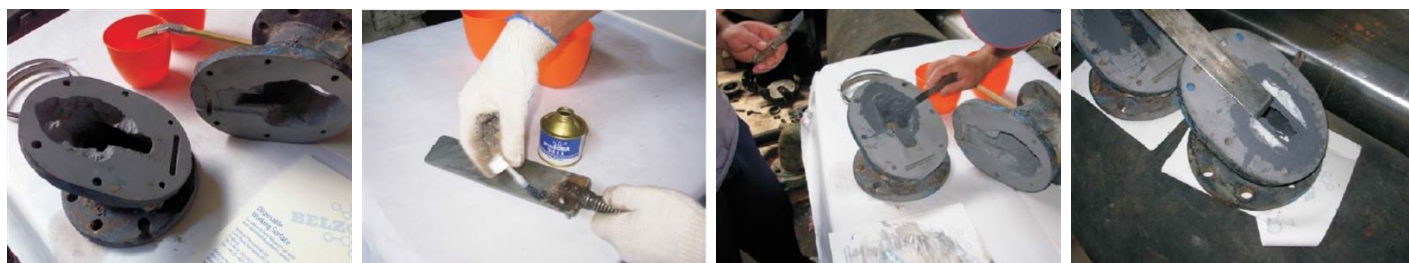
Эрозионно-абразивный износ корпуса задвижки вызвал необходимость остановки подачи бумажной массы.

- \* 1. Степень износа задвижки ,
- \* 2. Нанесение антиадгезива на шибер задвижки ,
- \* 3. Нанесение ремонтной пасты на корпус задвижки ,
- \* 4. Завершенный ремонт ,

Шибер задвижки нуждался в срочном ремонте

Данный ремонт был выполнен за 3 часа. Корпус получил дополнительную защиту от воздействия абразивной среды. Заказчик получил быстрый, качественный ремонт импортного узла, которого не было в ЗИПе.
