Ремонт трещин корпуса двигателя автомобиля

ID: 5166

Заявление: *ENC-Engines and Casings*

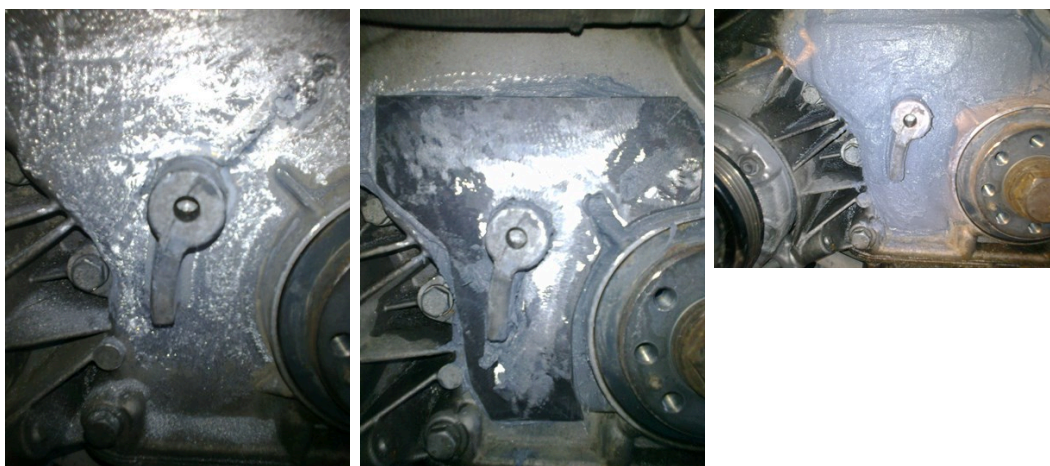
Трещины на поверхности корпуса двигателя от механического воздействия

- * 1. Трещины в корпусе двигателя, подготовка поверхности ,
- * 2. Армирование трещин корпуса двигателя стальным листом и армирующей тканью Belzona 9341 в тяжело доступных местах ,
- * 3. Восстановленная поверхность корпуса двигателя ,

Продукты: * *Belzona 1111, Belzona 911, Belzona 9341* ,
