BELZONA REPARA JUNTA DE PRESILLA DAÑADA

ID: 5689

Industria: *Minería y canteras*
Solicitud: *Maquinaria de Manejo de Sólidos*
Sustrato: *Acero y goma suaves.*
Productos: ** Belzona 2311 (SR Elastomer) ,*

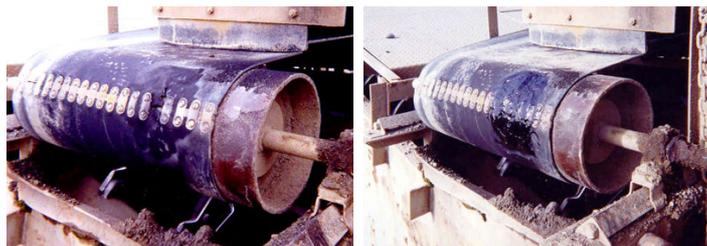
La junta de presilla había empezado a separarse y romperse.

- * Vista de la junta de presilla dañada ,
- * Aplicación completa ,

Rotura en la junta de presilla

La aplicación se llevó a cabo de acuerdo con el Folleto de sistema de conocimiento de Belzona SHM-4.

El uso de Belzona 2311 SR Elastomer permitió reparar la cinta en su lugar durante una hora de almuerzo, lo que eliminó el tiempo de parada.
