# BELZONA REPARA EIXO DANIFICADO

ID: 5713

Indústria: Mineração e pedreiras  
Inscrição: Transmissão de Energia Mecânica  
Substrato: Aço  
Produtos: \* Belzona 1111 (Super Metal) ,

Localização do cliente: Pedreira, Missouri, EUA  
Data de aplicação: Abril, 2011

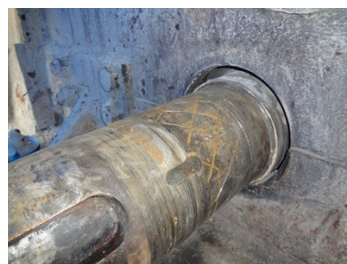
Durante a substituição do rolamento do triturador de pedras dessa mina de grande porte, observou-se que reduziu o tamanho do eixo por desgaste.

- \* Visão geral da planta ,
- \* Plataforma do triturador de pedras ,
- \* Eixo do triturador de pedras danificado ,
- \* Aplicação e conclusão da no eixo ,

O pessoal qualificado da oficina fabricou um molde bi-partido com as dimensões exatas e o eixo foi reparado rapidamente no local com Belzona 1111. A aplicação foi realizada de acordo com o Folheto MPT-2 do Sistema Belzona Know-How.
