# BELZONA REPARA ANEL DE AJUSTE DE TRITURADOR

ID: 5767

Localização do cliente: Mina, Chile

Data de aplicação: Fevereiro, 2006

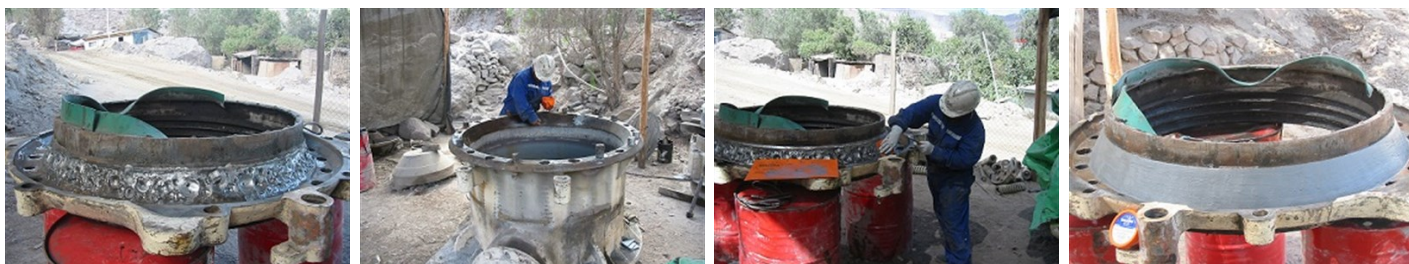
A tira desgastada impedia o bom funcionamento do triturador.

- \* 1. Dano no anel do triturador ,
- \* 2. Aplicação de Belzona 9411 na superfície do triturador ,
- \* 3. Aplicação de Belzona 1111 na tira do anel desgastado ,
- \* 4. Anel reparado com Belzona 1111 ,

Reparo da tira em anel durante uma parada de emergência.

Primeiramente, a superfície foi preparada com uma lixa. Posteriormente, Belzona 9411 foi aplicado à superfície do triturador para a aplicação de Belzona 1111 ao anel desgastado e a união das peças para moldar Belzona 1111 entre as duas peças.

A mina não tinha outro anel para substituir o anel danificado e não podia interromper as operações. A aplicação de Belzona 1111 e de Belzona 9411 resolveu o problema e permitiu que o triturador continuasse funcionando até a chegada do anel novo.
