# BELZONA REPARA EIXO ACIONADOR DE ELEVADOR NO LOCAL

ID: 5779

Localização do cliente: Cimenteira, Egito  
Data de aplicação: Setembro, 2003

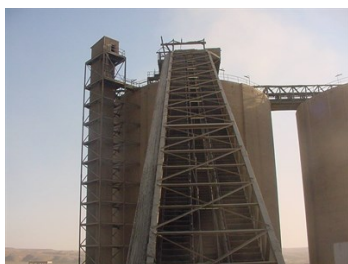
- \* Visão geral do elevador que leva o clínquer até os silos ,
- \* Dano no eixo ,
- \* Molde posicionado e Belzona 1311 sendo injetado ,
- \* Diâmetro preciso do eixo restaurado ,

Elevador de clínquer.

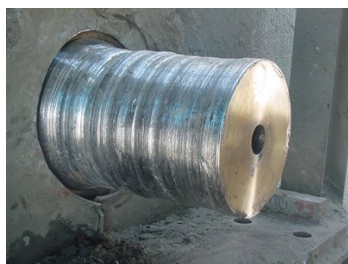
O eixo acionador estava muito desgastado devido ao aperto incorreto da manga ajustável, gerando um movimento relativo entre o eixo e a camisa.
