# BELZONA RECONSTRÓI CARÇAÇA DA BUCHA DE PÁ CARREGADEIRA

Localização do cliente: Estabelecimento de reciclagem de metais, Missouri, EUA

Data de aplicação: Abril, 2008

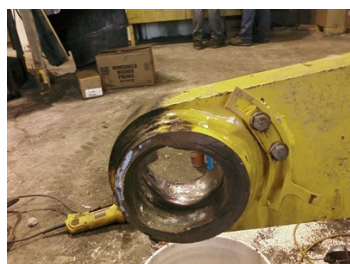
Desgaste nas carcaças das buchas de pino. Para fazer a soldagem convencional, a carregadeira teria que ficar muito tempo fora de serviço.

- \* 1. Carcaça da bucha do pino danificada ,
- \* 2. Preparação da superfície concluída ,
- \* 3. Eixo provisório instalado para manter o alinhamento ,
- \* 4. Conclusão e pronto para operar ,
