# BELZONA REFORMA CARREGADEIRA

ID: 5793

Localização do cliente: Fabricante de equipamentos pesados,  
Alabama, EUA

Inscrição: Transmissão de Energia Mecânica

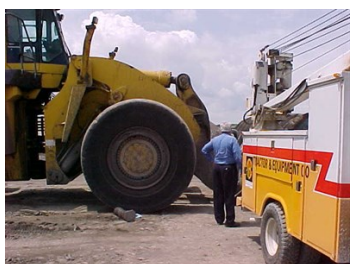
\* 1. Visão geral da carregadeira 2. Encaixe do pino desgastado 3. Alinhamento da nova bucha 4. Reparo final após a inserção da nova bucha ,

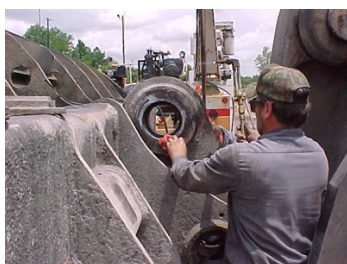
O encaixe inadequado do pino permitia uma movimentação excessiva do braço do alojamento. O alojamento se desgastou, causando dano ao metal e problemas de levantamento.

A carregadeira perdeu um encaixe de lubrificação e a lubrificação regular tornou-se insuficiente.
