ガス管の漏えい対策

ID: 5950

顧客の場所: ドイツ、シュツットガルトのガス供給会社

製品: * Belzona 3411 (Flange Encapsulating Membrane),

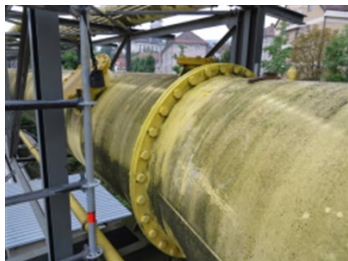
ガスタンクから延びるライン上の5つのフランジで、ガasketの劣化が原因でガス漏れが発生（内圧50 kPa）

- * 1. 下地処理が施されたフランジ，
- * 2. ボルトにキャップをはめ、逃がし穴を設置、ギャップをシール，
- * 3. Belzona 3411の1層目の塗布作業，
- * 4. Belzona 3411の2層目を塗布完了後，

取扱説明書に従い手工具で下地処理を施した後、施工手引書GSS-11に基づいた施工が行われました。逃がし穴を持つ治具を設置し、硬化が完了するまでは圧を逃がしながらの作業が行われました。将来的に再開封する可能性なしとのことで、Belzona 8411 未使用で施工は行われました。

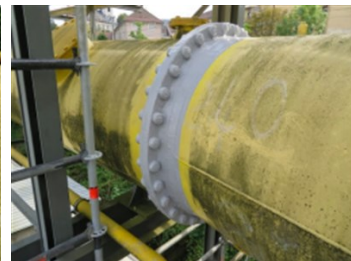
ガasketの交換作業は非常に高額となるだけでなく、そもそも当案件では物理的に不可能な可能性すらありました。多岐にわたる問題解決を得意とするベルゾナのことを知っていたユーザーは、現地代理店に相談を依頼しました。施工完了後、ガス検知器を用いた検査によりフランジが完全に密閉されていることが確認されました。大変満足のいく結果であったため、他箇所のフランジにも適用が検討されるに至っています。
