Belzona Répare une Ligne de Torche Fissurée

ID: 7719

Localisation du client: Raffinerie, France

Ligne de torche DN 900.

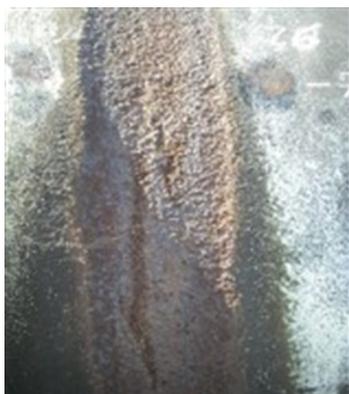
Perte d'épaisseur et fissuration avec fuite sur ligne de torche causant le risque d'arrêt de l'unité

* Photo 1: Vue d'ensemble de la ligne DN900 Photo 2: Rechargement Belzona 1161 Photo 3: Application systématique SuperWrap II en 3 passes Photo 4: Polymérisation finale ,
