# Восстановление лопастей турбины ГРЭС

ID: 7829

Паровая турбина электростанции федерального значения, ГРЭС.

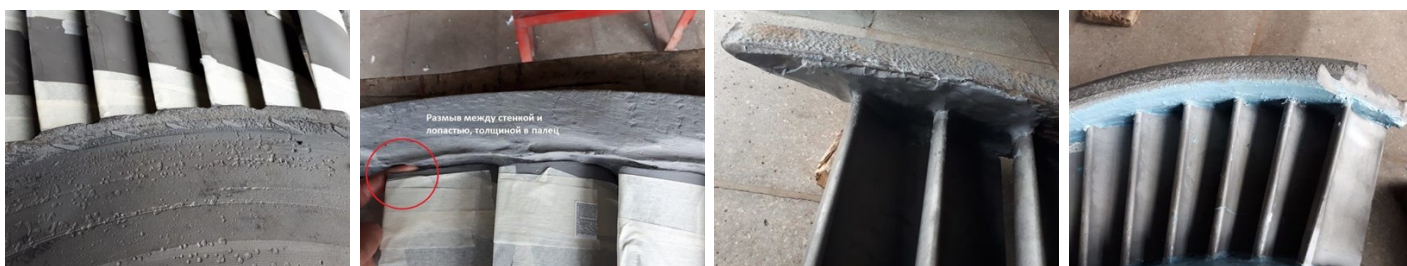
В результате интенсивной капельной эрозии влажным паром, было выявлено многочисленное разрушение лопастей диафрагм последних ступеней паровой турбины. В некоторых местах ширина повреждений доходила до 10 мм.

\* 1. Износ лопастей 2. Разрыв между стенкой и лопастью 3. Восстановление металла 4. Завершенный ремонт ,

После подготовки поверхности, было произведено восстановление геометрии лопастей металлополимером Belzona 1111. После восстановления геометрии, была выполнена защита от дальнейшего разрушения промышленным защитным покрытием Belzona 1391T, которое способно защищать оборудование при обработке паром до 210°C.
