# Ремонт внутренней части крышки гидротурбины

ID: 8039

Местоположение Гидроэлектростанция,

клиента: Краснодарский край

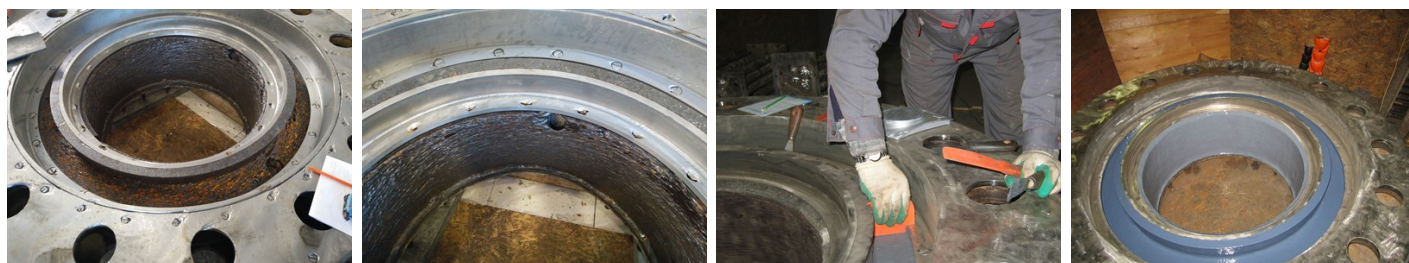
Эрозионное воздействие воды и наличие абразива (речной песок), привели к вымыванию и износу внутренней части крышки гидротурбины, в результате чего произошло изменение/ухудшение профиля поверхности проточной части крышки

\* 1, 2. Поврежденная внутренняя поверхность крышки гидротурбины 3. Восстановление профиля поверхности крышки в размер материалом Belzona 1311 4. Оконченный ремонт ,

Ремонт был проведен в соответствии с методиками Belzona Polymeric LTD (СЕР-3,5). Внутренняя часть крышки турбины была подготовлена к нанесению материалов (зачищена пескоструйной обработкой и обезжирена материалом Belzona9111). Материалом Belzona1311 были восстановлены поверхности в размер, после чего был нанесен защитный материал Belzona 1321.
