# Abdichten eines Transformators mit Belzona

ID: 8092

Standort des Kunden: Schweiz  
Antragsdatum: August 2019

Transformator Anschlüsse

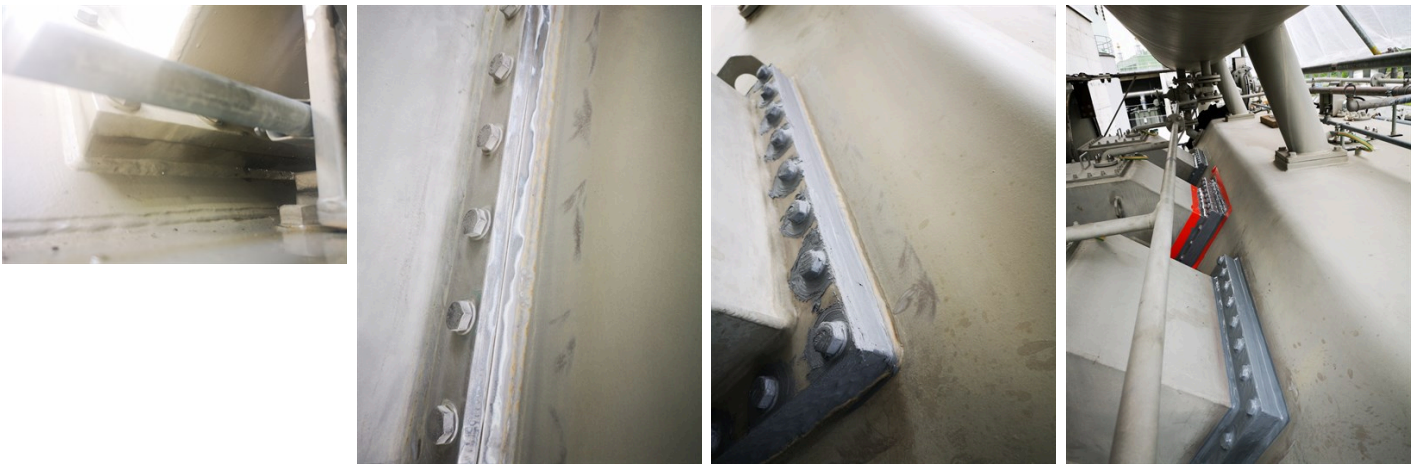
Diverse Stellen aus denen durch eine defekte Dichtung Öl ausgetreten ist.

- \* Bild 1, Begutachtung der austretenden Stellen ,
- \* Bild 2, Oberfläche maschinell Anschleifen und Reinigen, und mit 1212 abdichten ,
- \* Bild 3, Verbindung und Schraubenköpfe mit 1161 abdichten ,
- \* Bild 4, Schrauben und Verbindung mit 5831 Abdichtung ,

Die Oberfläche wurde geschliffen und mechanisch gereinigt, die Austrittsbereiche wurden mit Belzona 1212 versiegelt. Zusätzlich wurde die gesamte Verbindung mit Belzona 1161 versiegelt und mit Belzona 5831 überzogen. Der Antrag wurde gemäß Belzona System Leaflet GSS-08 ausgefüllt
