# Восстановление посадочного места под подшипник на валу вентилятора

Местоположение Пивоваренный завод  
клиента: г.Казань, Республика  
Татарстан

Вал Высокопроизводительного Вентилятора Сушильного Аппарата Солодовни

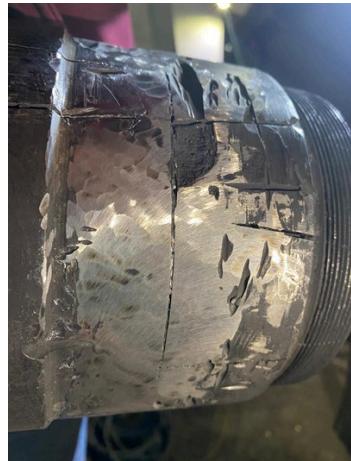
В процессе эксплуатации оборудования вышел из строя подшипник. Обойму подшипника провернуло, что привело к повреждению вала.

- \* 1. Поврежденный вал ,
- \* 2. Подготовка поверхности и нанесение материала Belzona 1111 ,
- \* 3. Установка оправки ,
- \* 4. Внешний вид восстановленного вала ,
