# Envolvente de intercambiador de calor

ID: 1422

Ubicación del cliente: *Repsol-YPF, Refinería La Plata, Argentina*  
Fecha de aplicación: *Noviembre de 1999*

Recubrimiento interno de envolvente de intercambiador de calor

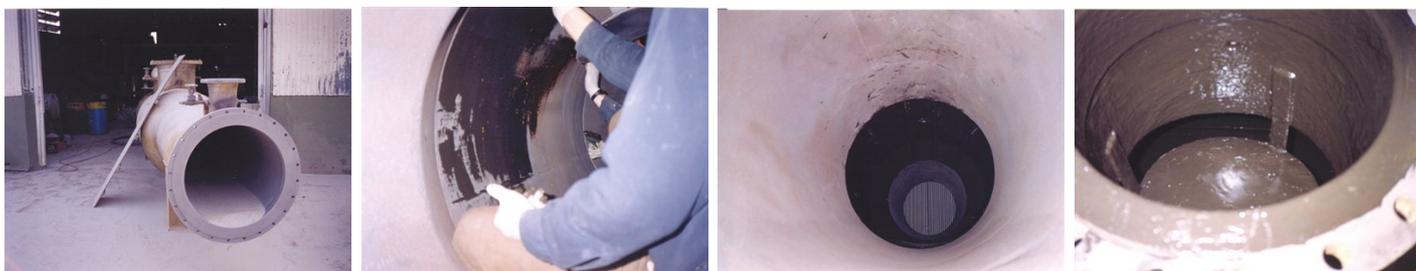
*El equipo presentaba problemas de pinchadura en su envolvente debido al ataque químico producido por la presencia de trazas de ácido fluorhídrico (1 al 2%) en el vapor que ingresaba al mismo para ser enfriado. Dicho vapor ingresaba con una temperatura de aprox. 130°C. La condensación de este ácido se depositaba en el fondo del equipo atacando directamente al metal de la envolvente, produciendo la perforación del mismo.*

- \* ,
- \* Vista del equipo ,
- \* Aplicación de Belzona® 1591 ,
- \* Vista interior del equipo con Belzona® 1591 ya aplicado ,
- \* Trabajo terminado (entrada de vapor) ,
- \* ,

La pinchadura del equipo fue reparada metalúrgicamente mediante aporte de soldadura. Se realizó la preparación de la superficie a recubrir mediante arenado a metal blanco y granallado con granalla angular. Luego se desengrasó toda el área de manera adecuada. En el centro del equipo (entrada ) se aplicó Belzona® 1591. En los extremos del equipo (salidas) se aplicaron 3 capas de Belzona® 1321, ya que en esas zonas la temperatura era menor (80°C aprox.) Una vez aplicado el revestimiento se realizó el control de porosidades y se realizaron pruebas con una pieza cuyo diámetro exterior era igual al de mazo de tubos.
