Motor principal de buque

ID: 1463

Ubicación del cliente: *Astillero Tandanor, Buenos Aires, Argentina*

Reconstrucción de alojamiento de o'rings de sellado de camisas

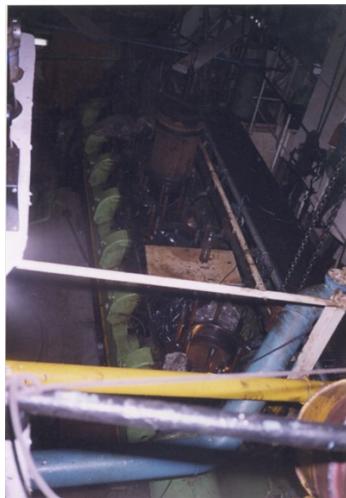
Corrosión debido a los efectos del agua de refrigeración provocó desgaste en el área de apoyo de los o'rings de camisa de cilindros del motor principal del barco, por lo tanto el sello de estos o'rings no era efectivo mezclándose el agua de refrigeración con el aceite de lubricación del motor.
