REPARACION DE BLOCK DE MOTOR

ID: 1624

Ubicación del cliente: *Esen Generadores - Mar del Plata, Argentina*

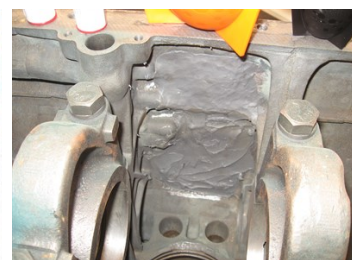
La rotura de una de las bielas del motor produjo la perforación del block del motor debido al fuerte impacto

Perforación de block de motor

La reparación fue realizada de acuerdo a lo establecido en las técnicas ENC-1 y ENC-11. Se utilizó refuerzo metálico y sucesivas capas de Belzona® 1111 y Belzona® 9341
