# REPARACIÓN DE EJE ESTRIBOR DEL SISTEMA PROPULSOR DE UNA FRAGATA

Ubicación del cliente: FRAGATA F-24 General Soublette /  
Puerto Cabello. Venezuela

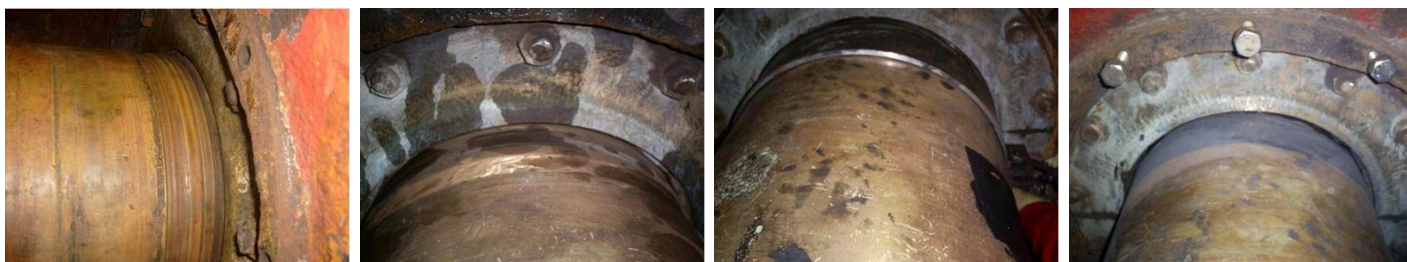
Desgaste localizado en la bocina del eje debido a la fricción con el eje y a las condiciones de trabajo en que opera,

- \* Bocina del eje estribor que presenta desgaste en una zona de 80 mm. de ancho y 10 mm. de profundidad ,
- \* Superficie a reparar preparada con limpieza mecánica y lavada con el Belzona® 9111 ,
- \* Aplicación del Belzona® 1131, utilizando dos conchas como molde y fijadas con pernos ,
- \* Recuperación del sustrato del eje con Belzona® 1131 ,

Pérdida del sustrato en la bocina del eje de estribor, ocasionado por la fricción, la alta temperatura y las condiciones salinas presentes.

Aplicación llevada a cabo de conformidad con los folletos Belzona Know-How de los procedimientos MPT-2

El cliente requería realizar el trabajo en sitio, para evitar el desarme de muchas piezas y ocasionar pérdidas de dinero por parada de la Fragata. Con el sistema Belzona, se pudo realizar la aplicación en el sitio utilizando el método por moldeo sin contratiempos.
