# РЕМОНТ ПЛАВУЧЕГО ШЛАНГА С ПОМОЩЬЮ BELZONA

ID: 1953

Промышлен Oil & Gas

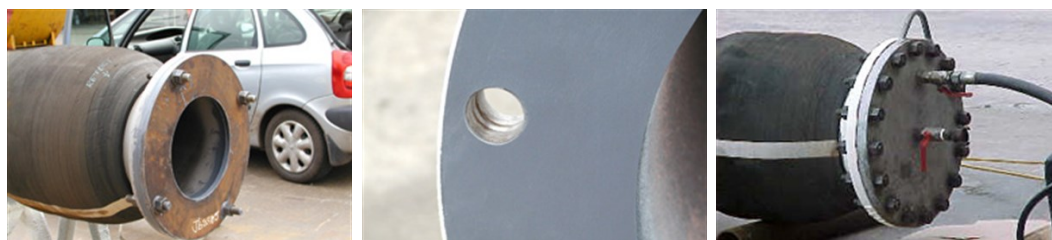
Уплотнительная поверхность плавучего шланга была повреждена, что нарушило изоляцию.

\* 1.□Формер установлен на месте и закреплён. 2.□Конечный результат идеально восстановленной поверхности фланца с резьбой &laquo;граммофоном&raquo;; 3.□Шланг затем подвергли испытаниям на герметичность с давлением 18 бар в соответствии с международным стандартом (OSIMF 1991) и нормами испытаний Нефтяной и Морской промышленности Dunlop ,

Когда оцинкованная поверхность была повреждена, под ней начала распространяться коррозия. Применение Belzona ® 1321 (Керамик S Металл) не только восстановило профиль поверхности фланца, но также предоставило многолетнюю защиту от коррозии. Всё применение было завершено за менее чем £1.000 (\$ 1.600) по сравнению со стоимостью замены плавучего шланга, которая составила бы £18.000 (\$28,800).

Цинкование было устранено посредством дробеструйной обработки, и новая уплотнительная поверхность сформирована с помощью Belzona® 1321 (Керамик S Металл). Резиновые пробки были вставлены для предотвращения проникновения излишнего материала через болтовые отверстия. Металлические прокладки были вмонтированы для обеспечения надлежащей толщины Belzona ® 1321 (Керамик S Металл) на поверхности фланца.
