РЕМОНТ ПЛАВУЧЕГО ШЛАНГА С ПОМОЩЬЮ BELZONA

ID: 1953

Промышлен Oil & Gas

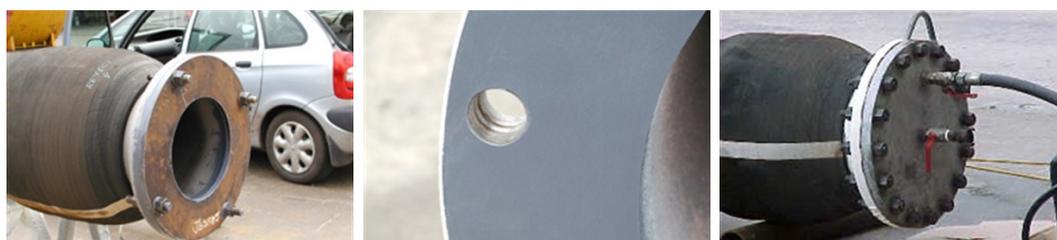
Уплотнительная поверхность плавучего шланга была повреждена, что нарушило изоляцию.

* 1.□Формер установлен на месте и закреплён. 2.□Конечный результат идеально восстановленной поверхности фланца с резьбой «граммофоном»; 3.□Шланг затем подвергли испытаниям на герметичность с давлением 18 бар в соответствии с международным стандартом (OSIMF 1991) и нормами испытаний Нефтяной и Морской промышленности Dunlop ,

Когда оцинкованная поверхность была повреждена, под ней начала распространяться коррозия. Применение Belzona ® 1321 (Керамик S Металл) не только восстановило профиль поверхности фланца, но также предоставило многолетнюю защиту от коррозии. Всё применение было завершено за менее чем £1.000 (\$ 1.600) по сравнению со стоимостью замены плавучего шланга, которая составила бы £18.000 (\$28,800).

Цинкование было устранено посредством дробеструйной обработки, и новая уплотнительная поверхность сформирована с помощью Belzona® 1321 (Керамик S Металл). Резиновые пробки были вставлены для предотвращения проникновения излишнего материала через болтовые отверстия. Металлические прокладки были вмонтированы для обеспечения надлежащей толщины Belzona ® 1321 (Керамик S Металл) на поверхности фланца.
