Reparación de Anillo ajuste de chancador de bola.

ID: 2198

Ubicación del cliente: *Minera San Geronimo, Chile*
Fecha de aplicación: *Febrero 2006*

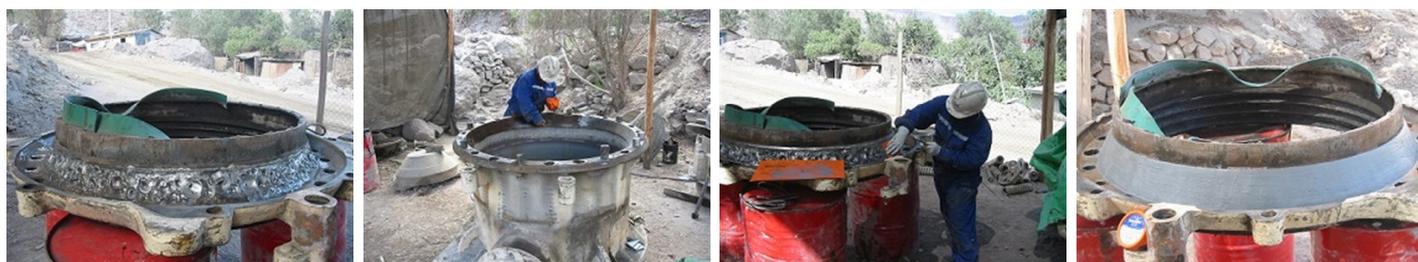
El desgaste en la pista impedía que el chancador cumpliera su función.

- * Daños en el anillo del chancador de bola ,
- * Aplicación de Belzona® 9411 en la cara del chancador ,
- * Aplicación de Belzona® 1111 en la pista del anillo gastado ,
- * Anillo reparado con Belzona® 1111 ,

Se preparó la superficie con Chascon y Esmeril, luego se aplicó Belzona® 9411 en la cara del chancador para posteriormente agregar Belzona® 1111 en el anillo gastado y unir las piezas para amoldar el Belzona® 1111 entre las dos caras.
