Reparación de Block Motor de Camión Minero 789

ID: 2201

Ubicación del cliente: *Minera Teck Carmen/Andacollo/Chile*
Fecha de aplicación: *Enero 2005*

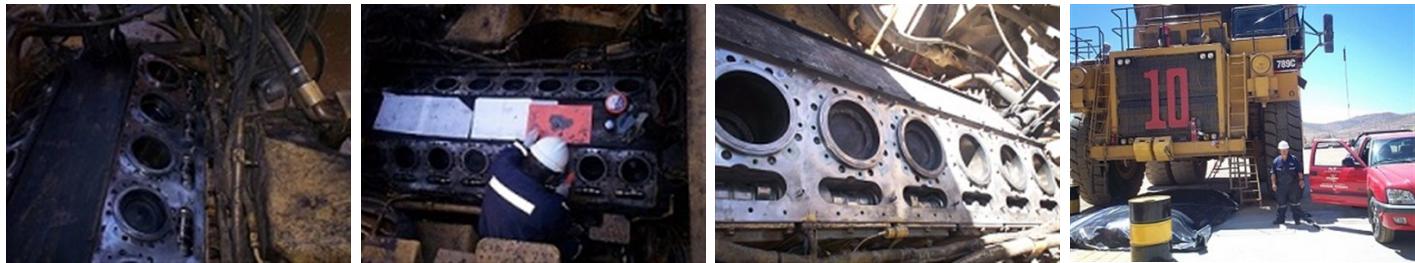
El motor con picaduras está corroído en la zona donde pasa el agua del bloque del motor con filtración.

- * Daños en el bloque del motor ,
- * Aplicación de Belzona® 1111 ,
- * Bloque del motor reparado con Belzona® 1111 ,
- * El camión minero 789 que se reparó ; ,

Se limpió la zona a reparar, se le aplicó calor mediante una llama para eliminar residuos de aceite, y posteriormente se lijó el área para dar rugosidad y así posteriormente aplicar el Belzona® 1111.
