変圧器フランジ結合部の漏油封止

ID: 2329

顧客の場所: 英国の配電会社
出願日: 2006年

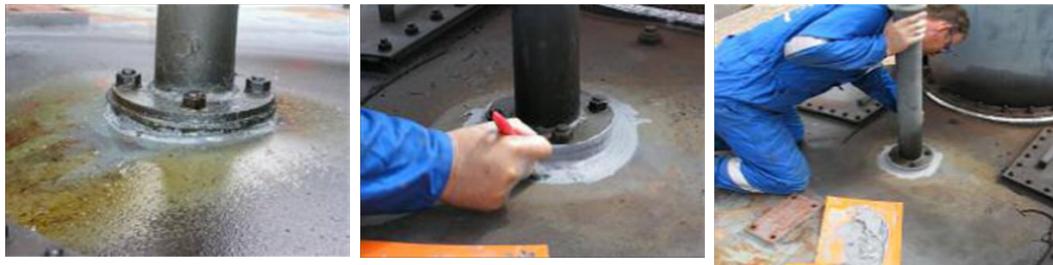
配管フランジ結合部からの漏洩

* 1. フランジから漏油する様子 2. Belzona 1161の塗布 3. Belzona 1161施工後の検査 ,

施工手引書VPF-11aに基づいた施工が行われました。

現場にて行われた当該補修では、変圧器の一時的な取外しも、油抜き作業も不要でした。Belzona 1161の優れた性能により、補修は完全に成功しました。
