REPARACIÓN BELZONA DE BOQUILLA AGUJEREADA EN PLANTA DE GLICOL

ID: 2437

Ubicación del cliente: *Planta procesadora de gas, Reino Unido*
Fecha de aplicación: *Agosto, 2007*

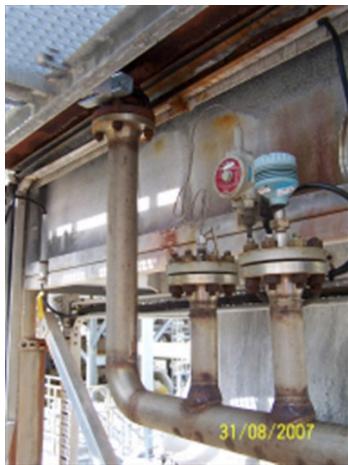
La corrosión causó severas perdidas en la boquilla lo que provocó que esta se agujereara y rompiera.

- * Vista del área de la planta. ,
- * Vista de uno de los dos agujeros en la boquilla. ,
- * Vista de las placas antes de ser adheridas. ,
- * Vista después de que las placas fueran adheridas y el recubrimiento se completara. ,

Boquilla de 3 pulgadas de diámetro, agujereada y corroída

La aplicación se llevó a cabo siguiendo el Folleto de Sistema Belzona Know-How VPF-11a. Las placas fueron hechas a medida in-situ para encapsular completamente la boquilla. Una vez adherida, se envolvió la boquilla completamente
