# RODETE DAÑADO POR CAVITACIÓN REPARADO CON BELZONA

ID: 2644

Ubicación del cliente: *Planta de tratamiento de agua, Virginia, Estados Unidos*

Solicitud: *Bombas centrífugas*

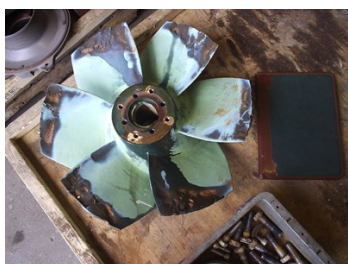
*Rodete dañado por cavitación causó vibración en la bomba. Se requerían productos con certificación NSF.*

- \* Rodete con daño por cavitación ,
- \* Rodete reparado con Belzona® 1221 ,
- \* Rodete revestido con Belzona® 1341 ,
- \* Rodete colocado en la bomba y listo para servicio ,

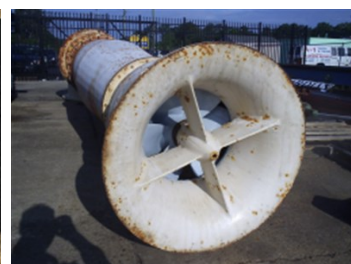
El costo de un nuevo rodete estaba alrededor de los US\$ 12.000 / US\$ 14.000, con un plazo de entrega de 24 semanas. Experiencias anteriores mostraron que soldar el bronce podía conducir a futuros fallos del metal. La reparación Belzona es una solución rápida, de bajo coste y efectiva. Se comprobó que la aplicación se mantenía en servicio y sin defectos pasados dos años.
