# KORRODIERTES DACH EINER FÖRDERPLATTFORM MIT BELZONA REPARIERT

ID: 3200

Standort des Kunden: Öl- und Gasproduzent, Nordsee, GB  
Antragsdatum: Juli 2004

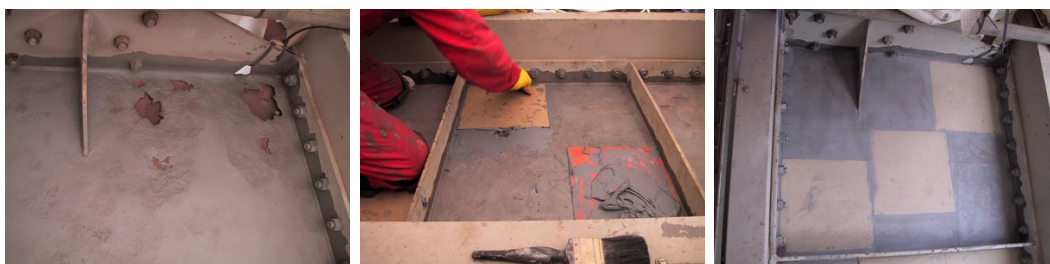
Auf dem Dach der Anlage hatte sich Salzwasser gesammelt. Zusammen mit der von der Anlage ausgehenden Hitze führte das Salzwasser zu einer schnellen Ausbreitung von Korrosion, die an mehreren Stellen des Dachs Löcher verursachte.

- \* 1. Leeres Stahldach ,
- \* 2. Anwendung von Belzona 1111 (Super Metal) ,
- \* 3. Reparierte Oberfläche ,
- \* 4. Geschützte Oberfläche ,

Die Anwendung wurde gemäß den Belzona Know-how System Infoblättern RPA-7 und TCC-5 durchgeführt. Mithilfe von Belzona 1111 (Super Metal) wurden Stahlplatten verklebt und anschließend mit Belzona 5811 (Immersion Grade) beschichtet.
