ВОССТАНОВЛЕНИЕ И ЗАЩИТА ГИДРОТУРБИНЫ РО 123-B6-160

ID: 3310

Местоположение Гидроэлектростанция.

клиента: Украина.

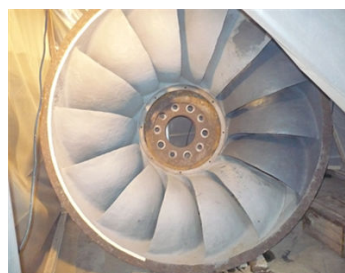
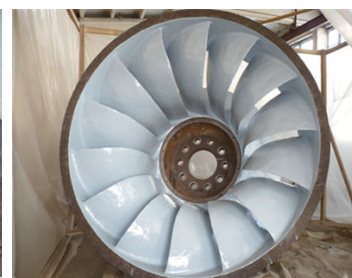
Эрозия-коррозия и кавитация рабочей поверхности лопаток рабочего колеса гидротурбины.

* 1. Общий вид рабочего колеса. 2. Абразивоструйная обработка поверхности рабочего колеса. 3. Восстановление геометрии рабочего колеса при помощи продукта Belzona®1311 4. Восстановленная поверхность рабочего колеса гидротурбины, после применения Belzona® 1311 и Belzona® 1341. ,

При плановом осмотре оборудования была выявлена эрозия-коррозия и кавитация рабочей поверхности лопаток рабочего колеса гидротурбины

Ремонт был выполнен в соответствии с Belzona Ноу-хау Системными листовками по применению материала CEP-1 и FBC-2. Belzona® 1311 был использован для восстановления профиля, после чего покрыт Belzona® 1341 (NSF) для обеспечения защиты от коррозии-эрозии в будущем и улучшения гидродинамических характеристик.
