# BELZONA РЕМОНТИРУЕТ КРЫЛЬЧАТКУ, ПОВРЕЖДЕННУЮ КАВИТАЦИЕЙ

ID: 3841

Местоположение Водоочистительная Станция,

клиента: штат Вирджиния

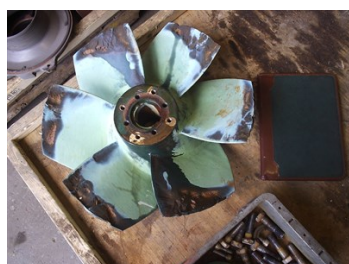
Крыльчатка была повреждена кавитацией, что привело к возникновению вибрации в насосе. Требовался продукт, сертифицированный NSF для применения в контакте с питьевой водой.

\* 1. Крыльчатка с видимыми кавитационными повреждениями. 2. Крыльчатка отремонтирована с помощью Belzona® 1221 3. Крыльчатка покрыта продуктом Belzona® 1341N 4. Крыльчатка установлена в корпус насоса и готова к эксплуатации. ,
