# Belzona repara parteluz de piedra arenisca

Industria: Edificios y Estructuras  
Solicitud: Áreas problemáticas de la pared  
Sustrato: Piedra arenisca roja  
Productos: \* Belzona® 4141 (Magma Build) ,

Ubicación del cliente: Vivienda particular, Escocia, Reino Unido  
Fecha de aplicación: Julio 2003

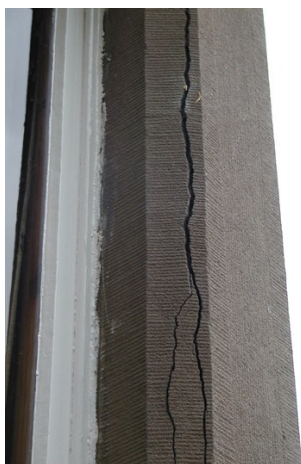
Las grietas estaban empeorando debido al frío durante los meses de invierno y a intentos previos de reparar el parteluz con concreto en las líneas de unión.

- \* El problema. N&oslash;tese el surco en la piedra arenisca ,
- \* Aplicaci&oslash;n de una fina capa de Belzona® 4141 ,
- \* Aplicaci&oslash;n finalizada ,
- \* Inspecci&oslash;n realizada en diciembre de 2007 ,

El propietario de la casa ten&iacute;a problemas por grietas en los parteluces de arenisca de las ventanas.
