# Alféizar de ventana reparado con Belzona

Industria: Edificios y Estructuras  
Solicitud: Áreas problemáticas de la pared  
Sustrato: Concreto  
Productos: \* Belzona® 4141 (Magma Build) ,  
\* Belzona® 5151 (Hi-Build Cladding) ,

Ubicación del cliente: Ayuntamiento, Reino Unido  
Fecha de aplicación: Octubre 2007

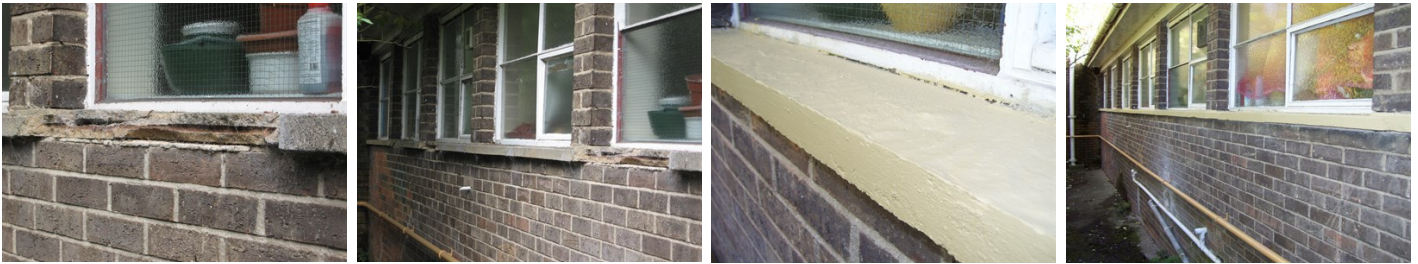
Debido al resquebrajamiento y desprendimiento del concreto de los alféizares, la guardería tenía problemas de seguridad.

- \* Alféizares dañados antes de la reparación ,
- \* Barras de refuerzo corroídas y expuestas a la intemperie ,
- \* Reconstrucción utilizando Belzona® 4141 y revestimiento con Belzona® 5151 ,
- \* Aplicación terminada ,

Alféizares de concreto dañados por la corrosión de las barras de refuerzo

La aplicación se llevó a cabo de acuerdo con los Folletos Belzona de Sistema Know-How WPA-1 y WPA-4
